Sachverständigengutachten

IR 01/20XX

Thermographische Aufnahme des
Wohnhauses "Fam. Mustermann"
Straßenweg 1; 12345 Stadt Ort

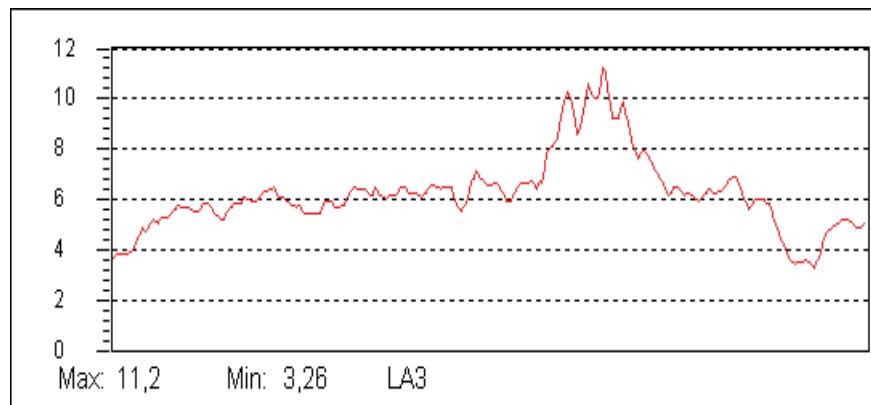
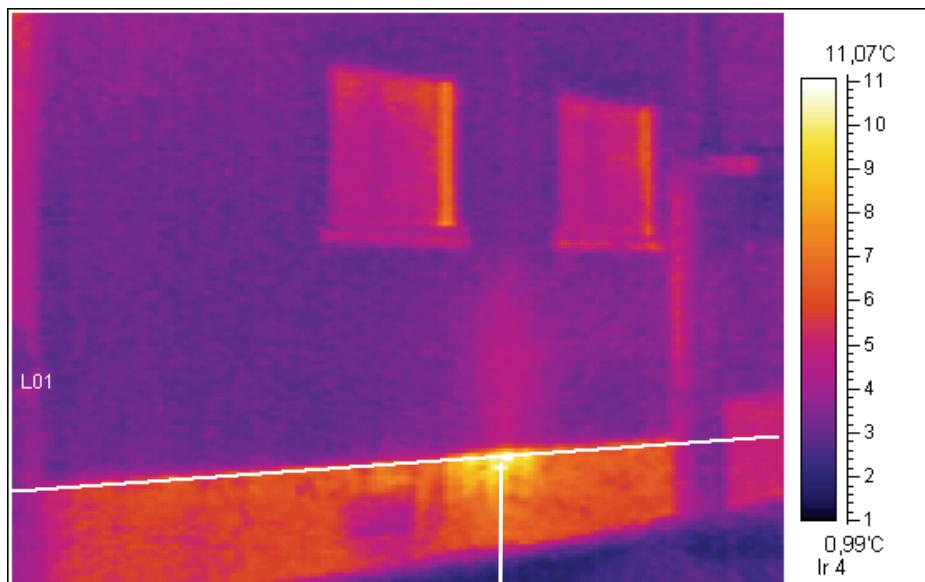
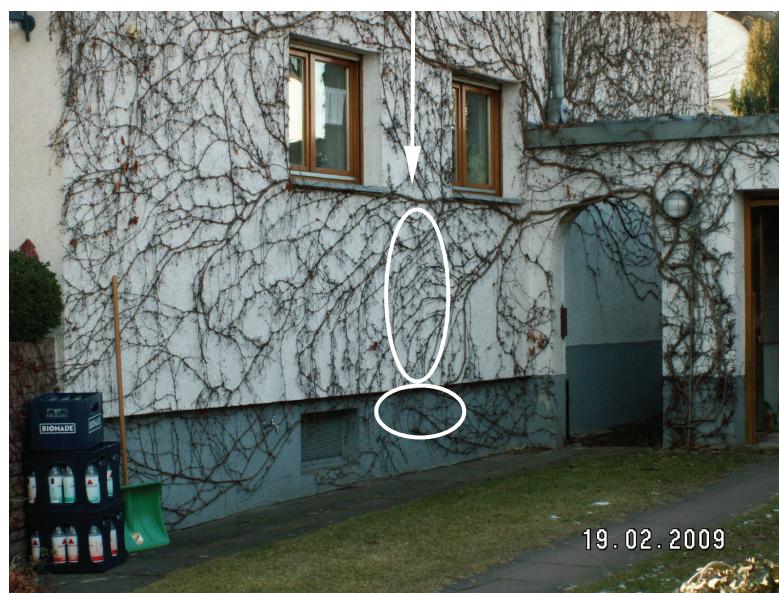
Schwachstelle ist der Sockel, der mit durchschnittlich 5,5°C eine signifikant höhere Außentemperatur aufweist als die übrigen opaken Außenwandbauteile. Eine echte Wärmebrücke befindet sich in der Hauswand zur Hofeinfahrt rechts neben dem Kellerfenster. In einem begrenzten Flächenbereich von ca. 30 x 40 cm liegt hier die Außenwandtemperatur über 10°C mit einem Temperaturmaximum von 11,2 °C. Diese Stelle sollte ebenso wie der Pfeilerbereich zwischen den EG-Fenstern der gleichen Wand überprüft werden, bei dem sich eine – wenn auch unauffälligere – Wärmebrücke zeigt. Auf der IR-Aufnahme der Wand ist ebenfalls erkennbar, dass der Durchgang zum Garten mit dem Torbogen als Kühlrippe wirkt. Das Mauerwerk des Bogens ist vermutlich in das Mauerwerk des Gebäudes eingebunden und mit diesem verzahnt. Außerdem ist an dieser Stelle das Wärmedämmverbundsystem unterbrochen.

Bild 1. Außenwand parallel zur Hofeinfahrt mit auffallender Wärmebrücke im Sockelbereich und kleinerer Wärmebrücke im Pfeiler zwischen den Fenstern

Akuter Handlungsbedarf zur Reduzierung etwaiger Wärmeverluste besteht bei dem Wohnhaus Straßenweg 1 nicht, jedoch sollte die Ursache der festgestellten Wärmebrücke im Sockelbereich der Hauswand parallel zur Garageneinfahrt ermittelt und wenn möglich beseitigt werden, da hier nennenswerte Wärmeverluste auftreten. Eine energetische Verbesserung der Gebäudehülle könnte außerdem durch Austausch der Fenster erzielt werden. Hier sollte im Zuge einer ausführlichen Energieberatung überprüft werden, ob die Erneuerung der Fenster ökonomisch vertretbar ist.

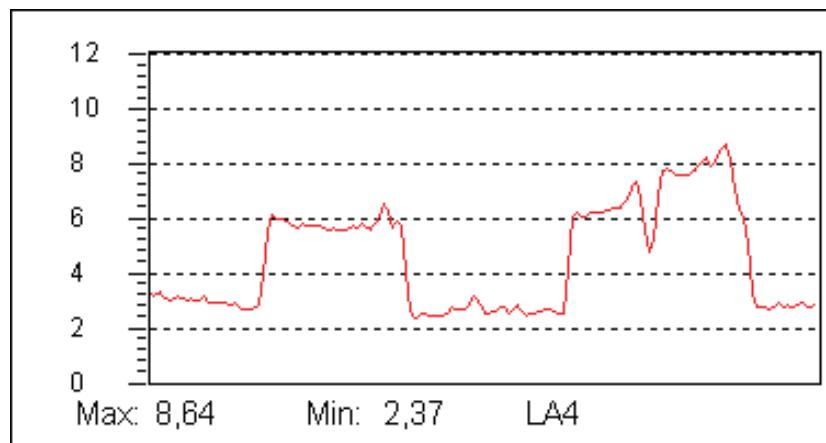
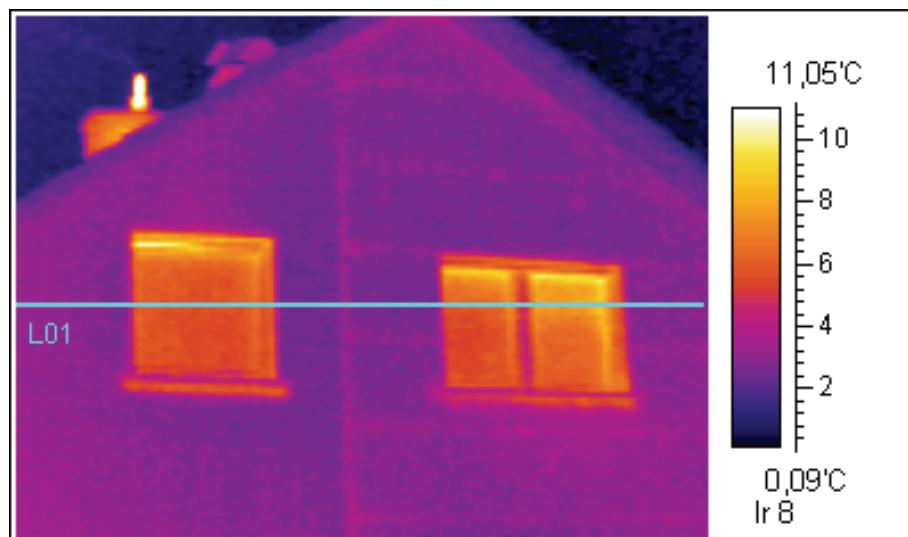
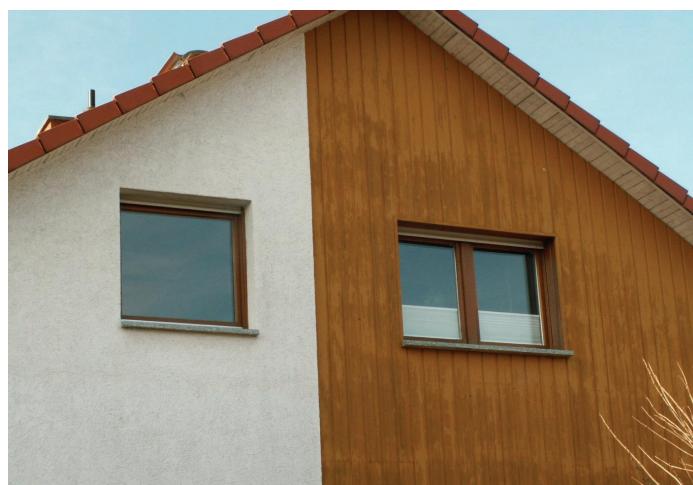
Bild 2. Giebelwand des Wohnhauses zur Straßenseite ohne wesentliche Beanstandung

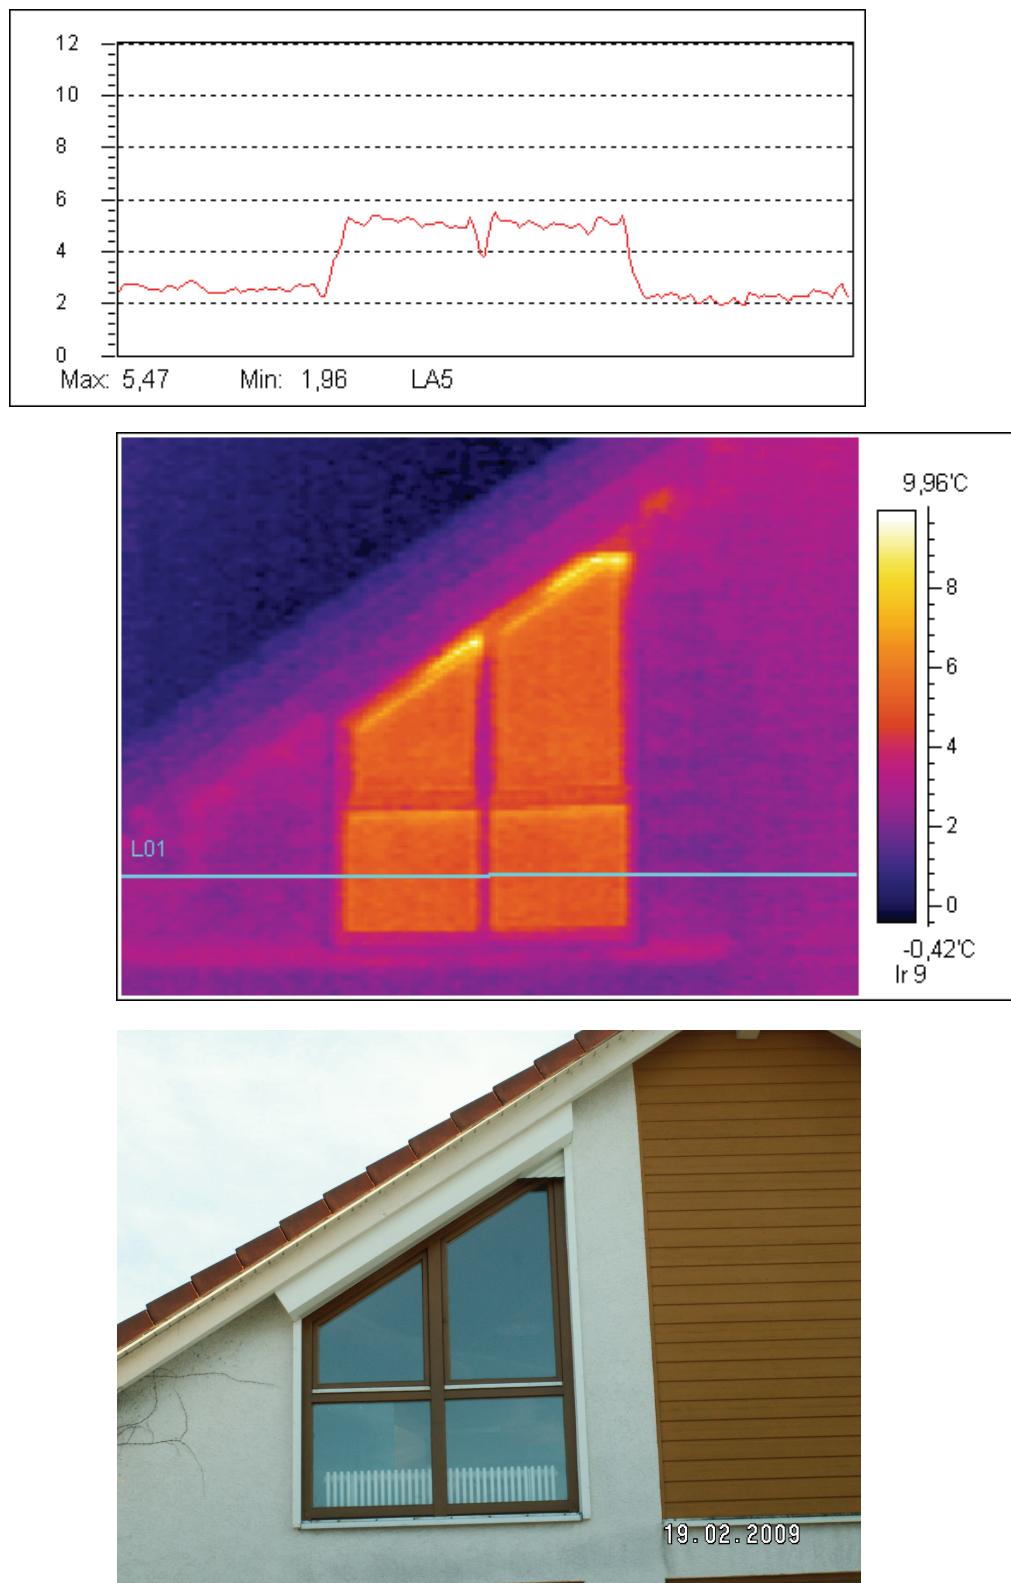
Bild 3. Ausschnitt der Giebelwand des Wohnhauses zur Gartenseite mit Wärmeverlusten im Bereich des Jalousiekastens
